Comune di
Santa Vittoria d'Alba
Provincia di Cuneo

**Piano
Eliminazione
Barriere
Architettoniche**

Schede spazi pubblici e percorsi

Settembre 2024

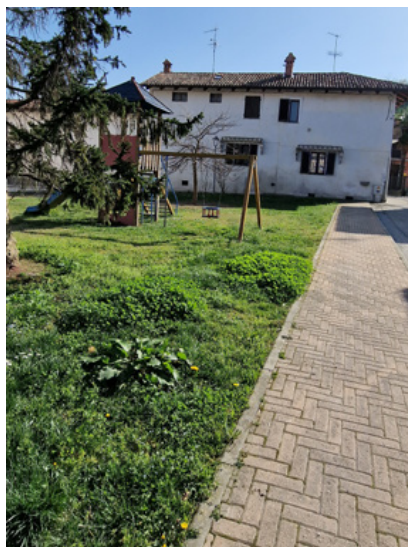
L'area risulta perfettamente complanare ai percorsi adiacenti senza chiusure.

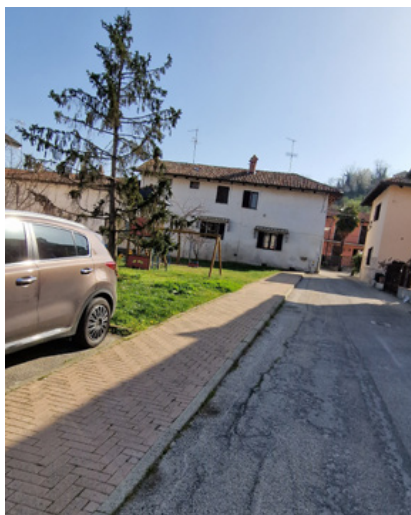
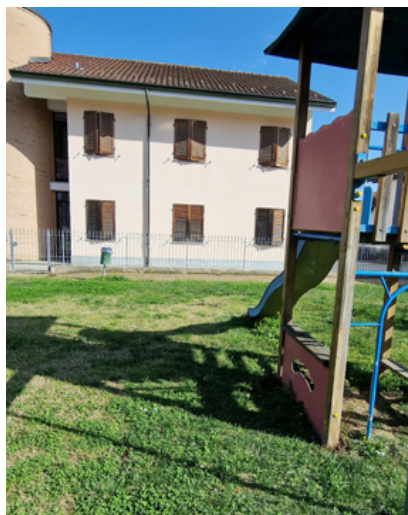
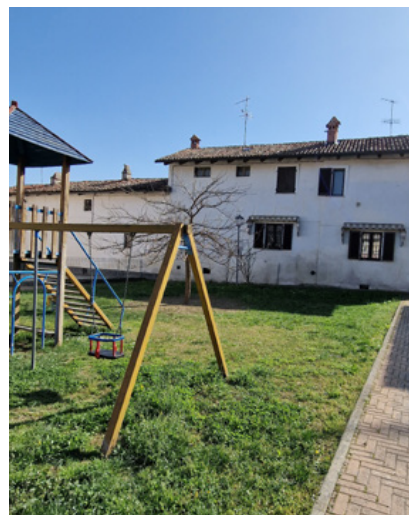
Ad esclusione dei camminamenti tangenti all'area, il parco giochi in sé risulta completamente a prato, finitura non accessibile da parte di una carrozzina.

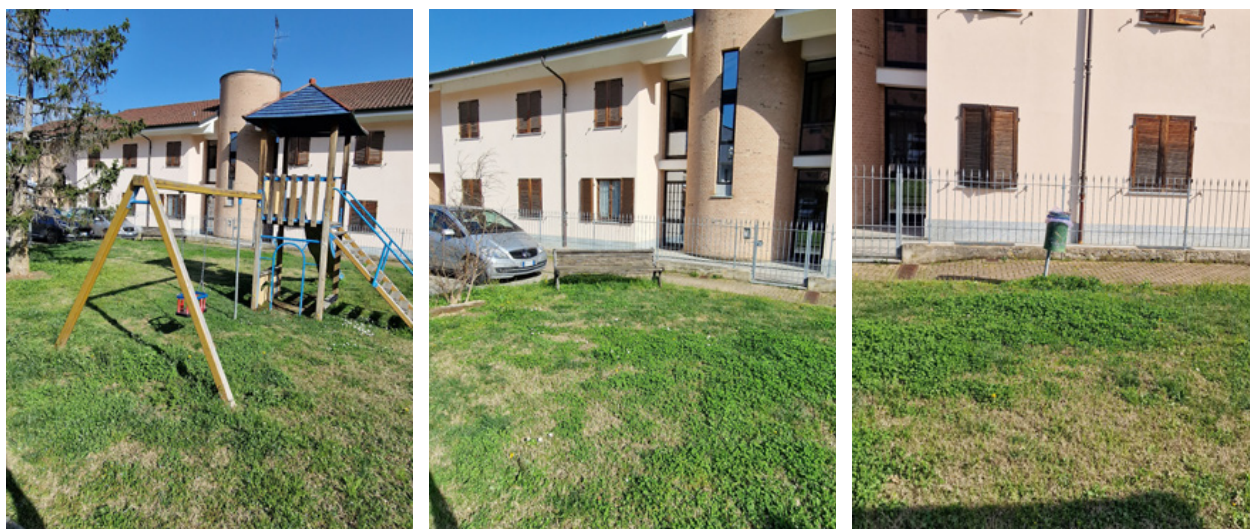
Possibile realizzare un'area giochi inclusiva, realizzata in piano con finitura in gomma colata antitrauma, collegata ai percorsi pedonali ed attrezzata con attrezzi ludici inclusivi. Possibile implementare anche il numero di sedute installando panchine dotate di schienale e braccioli, ausili utili per persona anziana nell'atto del sedersi e dell'alzarsi, da rendere raggiungibili con percorsi pavimentati ed avendo cura di lasciare un'area pavimentata a lato per assicurare l'accostamento di una carrozzina garantendo la piena partecipazione sociale. Il posizionamento di una fontanella incrementerebbe il benessere ambientale e la vivibilità del Parco.

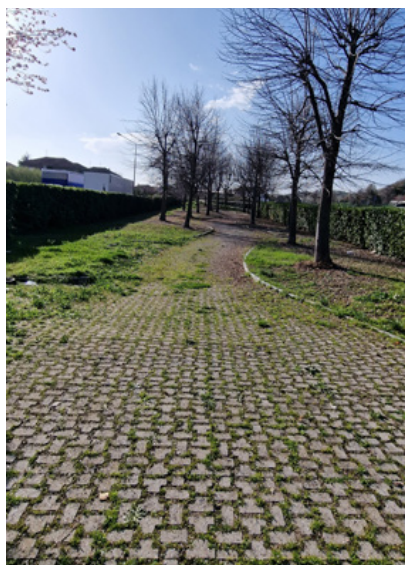
Si accede all'area attraverso il parcheggio di Via Dei Roeri, il quale presenta una pavimentazione drenante inaccessibile da parte di persona con fragilità, necessario realizzare un camminamento in finitura accessibile fino all'ingresso del parchetto.

Ambito	Criticità rilevata	Possibile intervento risolutivo	Rif. normativi	Stima Costo
Parcheggi	Assenza stallo riservato	Realizzazione stallo riservato completo di pavimentazione accessibile	D.P.R. n. 495/1992 e s.m.i.	1.000,0 €
Accessi & percorsi	Pavimentazione drenante del parcheggio inaccessibile per persona su carrozzina	Realizzazione percorsi pedonali in battuto di cemento sezione 150 cm sino all'ingresso del parco	DM 236/89 8.2.1 LR 6/89 2.1	3.700,0 €
Accessi & percorsi	Area del parchetto in ghiaia non accessibile da parte di persona su carrozzina e percorso per raggiungere il camminamento della zona archeologica con pendenza eccessiva	Realizzazione percorsi pedonali in calcestre e ridistribuzione pendenza tratto finale di collegamento al percorso nell'area archeologica	DM 236/89 8.2.1 LR 6/89 2.1	9.000,0 €
Arredi e attrezzature	Arredo urbano implementabile	Fornitura e posa di n. 5 nuove panchine complete di schienale e braccioli complete di area laterale libera pavimentata per stazionamento carrozzina (150x120 cm) collegate ai percorsi	--	3.800,0 €

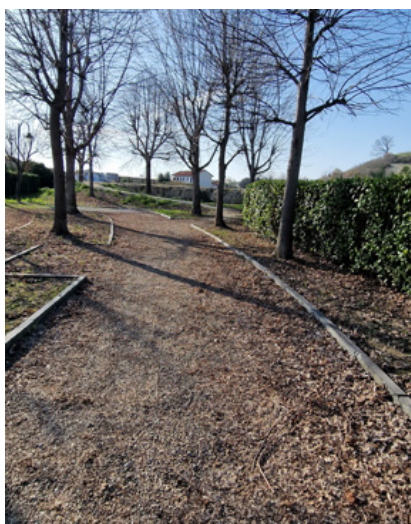
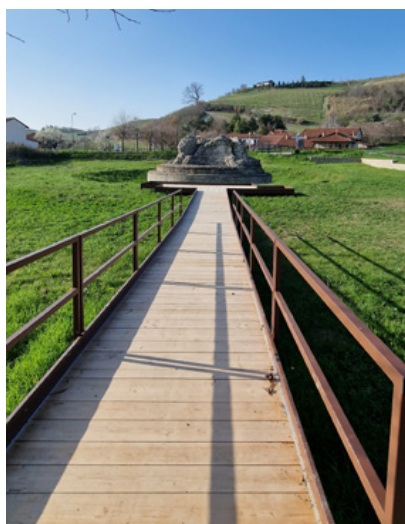
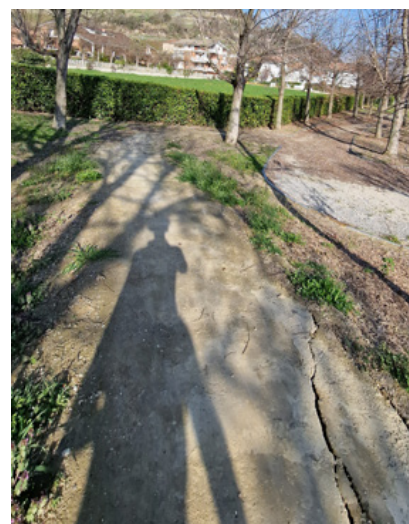
La zona con il parco con alberature risulta in ghiaia, non accessibile da persona su carrozzina, possibile realizzare un percorso in calcestruzzo con adeguata rullatura e costipazione della stratigrafia del pacchetto e strato superficiale con pezzatura fine 1/3 mm al fine di consentire anche ad utente su sedia a ruote l'accesso all'area e la piena partecipazione sociale. Successivamente la pavimentazione si omogenizza, opportuno redistribuire la pendenza per ottenere un camminamento maggiormente accessibile sino all'ingresso del percorso rialzato dell'Area Archeologica del Turriglio.

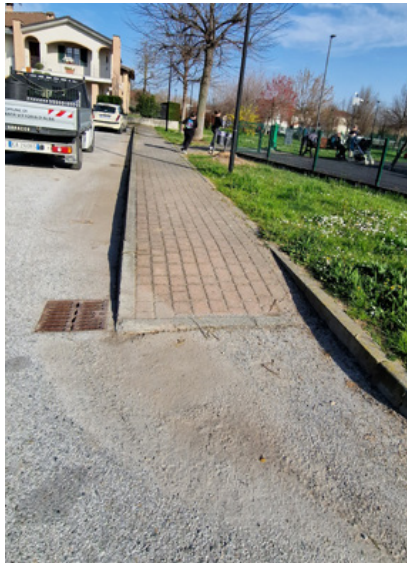
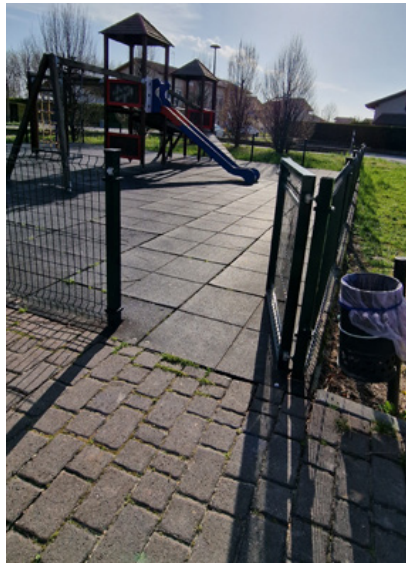
L'ingresso risulta accessibile.

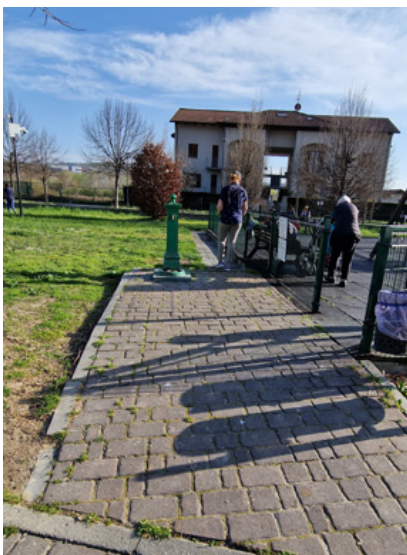
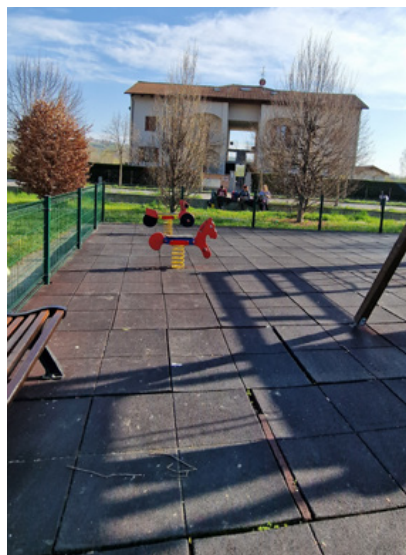
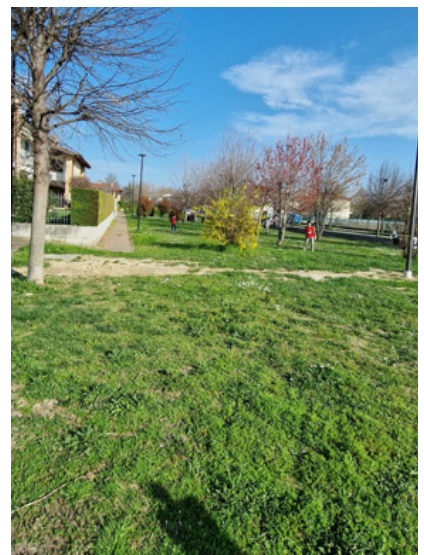
L'area attrezzata risulta completamente pavimentata, accessibile anche da parte di utenti con difficoltà.

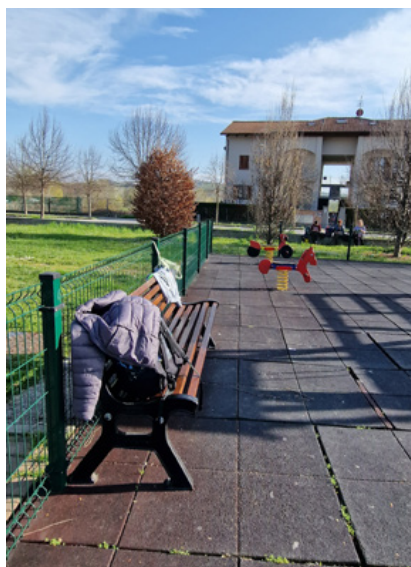
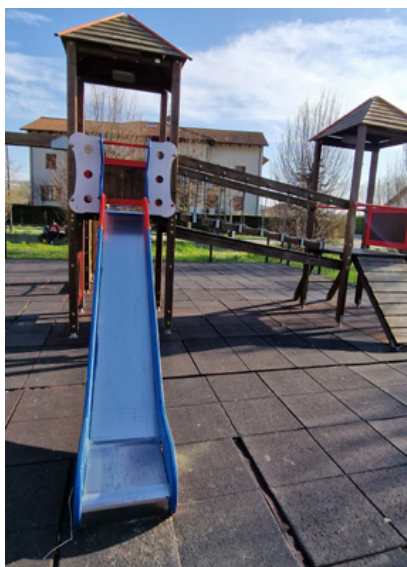
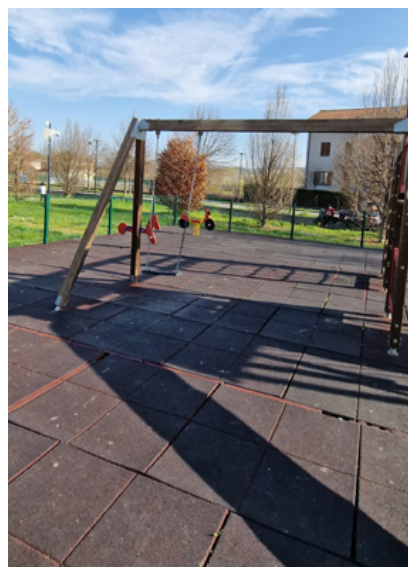
Nessuna delle attrezzature ludiche risulta della tipologia inclusiva, possibile realizzare un'area giochi inclusiva nell'area verde adiacente, realizzata in piano con finitura in gomma colata antitrauma o in mattonelle, aderente o collegata ai percorsi pedonali da realizzarsi ed attrezzata con attrezzi ludici inclusivi.

Ambito	Criticità rilevata	Possibile intervento risolutivo	Rif. normativi	Stima Costo
Parcheggi	Assenza stallo riservato	Realizzazione stallo riservato	D.P.R. n. 495/1992 e s.m.i.	400,0 €
Arredi e attrezzature	Arredo urbano implementabile	Fornitura e posa di n. 5 nuove panchine complete di schienale e braccioli complete di area laterale libera pavimentata per stazionamento carrozzina (150x120 cm) collegate ai percorsi	--	3.800,0 €
Arredi e attrezzature	Attrezzatura ludica implementabile con giochi accessibili anche a bambini con fragilità	Ipotesi installazione di tre nuovi giochi accessibili completi di pavimentazione in gomma colata antitrauma collegata ai percorsi pedonali	--	18.000,0 €

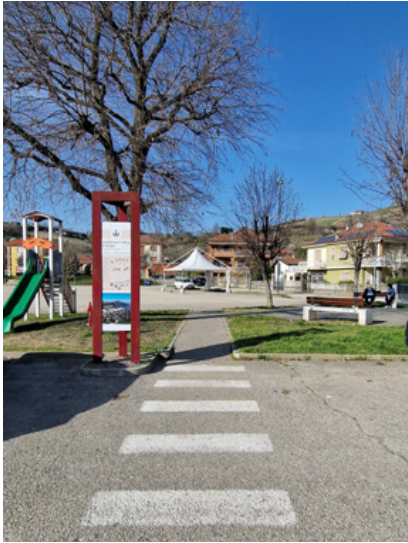
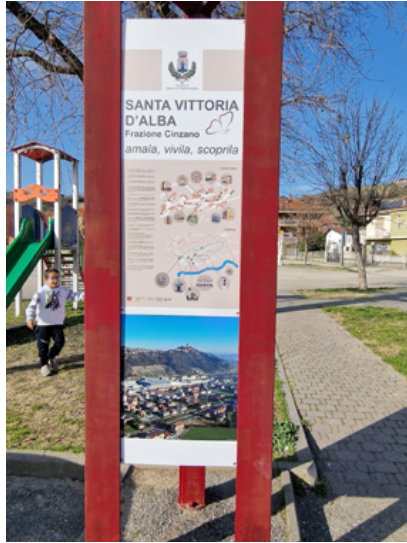
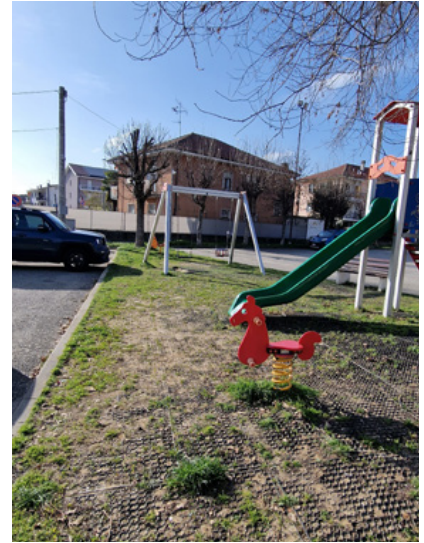
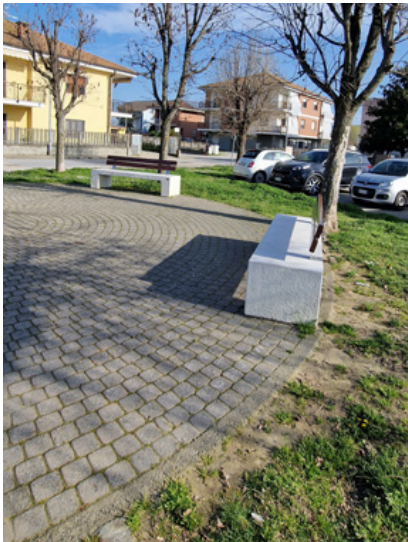
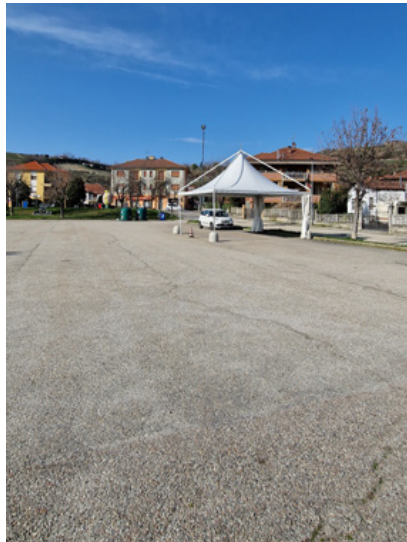
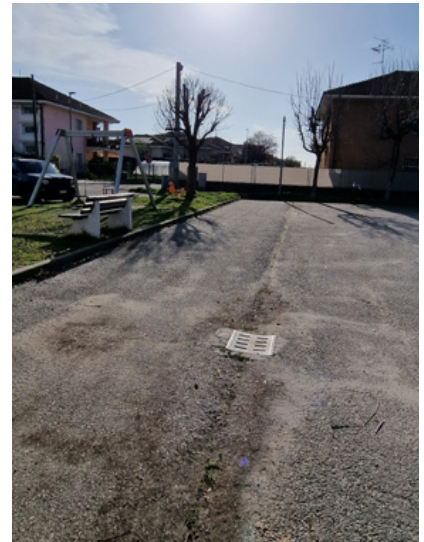
Possibile accedere alla Piazza da Via Vers Du Gard oppure da Via Tanaro, mentre da Via Statale è presente una scalinata per superare il dislivello esistente. L'attraversamento pedonale su Via Vers Du Gard non è dotato di segnalazioni pedotattili, opportuno realizzare almeno un raccordo per consentire a persona su carrozzina di accedere al marciapiede sul lato nord a partire dalla quota dell'area del piazzale. La fontanella esistente presenta rubinetteria inaccessibile per persona su carrozzina, possibile ipotizzare l'installazione di una seconda fontanella nella zona dell'area giochi, questa non presenta giochi inclusivi, accessibili anche da parte di bambini con fragilità, possibile l'installazione di giochi inclusivi adiacentemente ai giochi esistenti al livello del Piazzale, se non si procedesse all'installazione di giochi che prevedano il rischio di caduta è possibile il posizionamento delle attrezzature direttamente sull'asfalto, diversamente andranno realizzate aree in gomma colata o mattonelle in gomma da realizzarsi complanarmente alla pavimentazione esistente.

Ambito	Criticità rilevata	Possibile intervento risolutivo	Rif. normativi	Stima Costo
Accessi & percorsi	Assenza segnali pedo-tattili attraversamento pedonale accesso Piazza	Realizzazione segnali pedotattili (ambo i lati attraversamenti, n. 1 attraversamento)	DM 236/89 artt. 4.2.1-8.2.1 DPR 503/96 artt. 4e5	2.400,0 €
Accessi & percorsi	Marciapiede nord privo di raccordo con la quota del piazzale	Realizzazione di rampa di raccordo tramite riporto di cls	DM 236/89 8.2.1	200,0 €
Arredi e attrezzature	Attrezzatura ludica implementabile con giochi accessibili anche a bambini con fragilità	Ipotesi installazione di tre nuovi giochi accessibili completi di pavimentazione in gomma colata antitrauma se necessario	--	18.000,0 €
Arredi e attrezzature	Fontanella inaccessibile per persona su carrozzina	Fornitura, posa ed allaccio di nuova fontanella	--	2.000,0 €

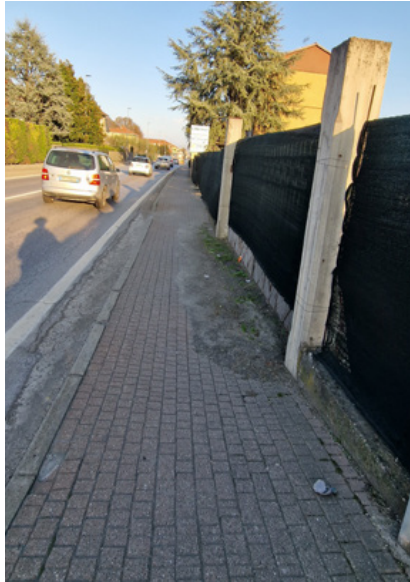
01

Indicazione posizione: altezza rotatoria con Via Stazione marciapiede sud

Tipologia criticità: Percorso pedonale con pendenza trasversale superiore all'1%

Rifacimento del marciapiede o percorso pedonale esistente previa demolizione della pavimentazione compreso il sottofondo. Il nuovo piano di calpestio dovrà risultare compatto, omogeneo con pendenza trasversale non superiore all'1%.

DM 236/89 art. 4.2.1 e 8.2.1- DPR 503/96 artt. 4e5

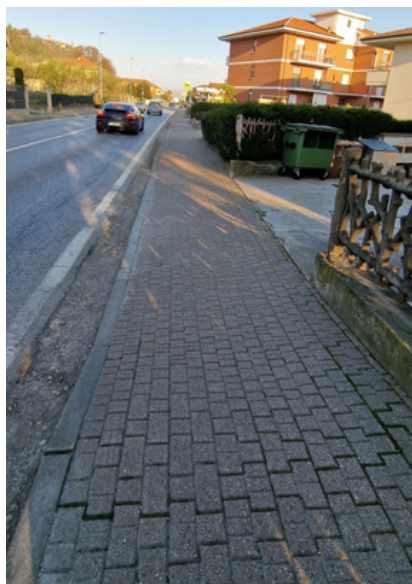
02

Indicazione posizione: passo carrabile civico 4

Rifacimento del marciapiede o percorso pedonale esistente previa demolizione della pavimentazione compreso il sottofondo, allo scopo di assicurare un percorso continuativo con pendenza trasversale non superiore all'1%.

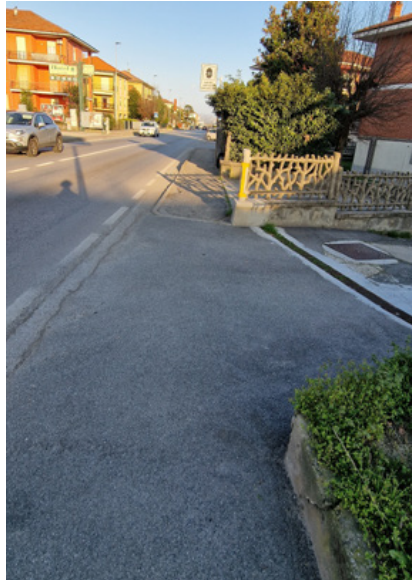
09

Via Statale

Indicazione posizione: intersezione con Via Dei Salici

Tipologia criticità: Assenza attraversamento pedonale

Realizzazione di nuove zebraure al fine di segnalare attraversamento pedonale con integrazione di adeguata segnaletica tattilo plantare in mattonelle in gres porcellanato da esterno.

DM 236/89 artt. 4.2.1 e 8.2.1 - DPR 503/96 artt. 4e5

Stima costo intervento possibile risolutivo: **1.400,0 €**

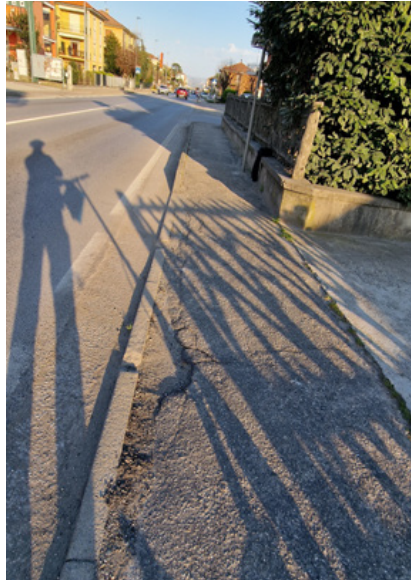
10

Via Statale

Indicazione posizione: altezza intersezione con Via Dei Salici

Tipologia criticità: Pavimentazione percorso pedonale sconnesso

Adeguamento della pavimentazione dissestata tramite rimozione e rifacimento dello strato di finitura in modo da ottenere un piano di calpestio compatto, omogeneo e perfettamente complanare alla pavimentazione esistente.

Stima costo intervento possibile risolutivo: **200,0 €**

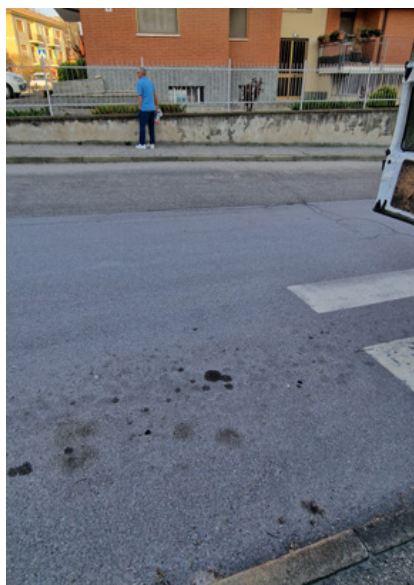
11

Via Statale

Indicazione posizione: intersezione con Via Serafina

Tipologia criticità: Assenza attraversamento pedonale con presenza di gradini
ambo i lati

Eliminazione del dislivello realizzando un attraversamento pedonale rialzato con integrazione di segnalazione di attraversamento pedonale attraverso collocazione di adeguata segnaletica tattilo plantare in gres porcellanato da esterno.

Stima costo intervento possibile risolutivo: **7.200,0 €**

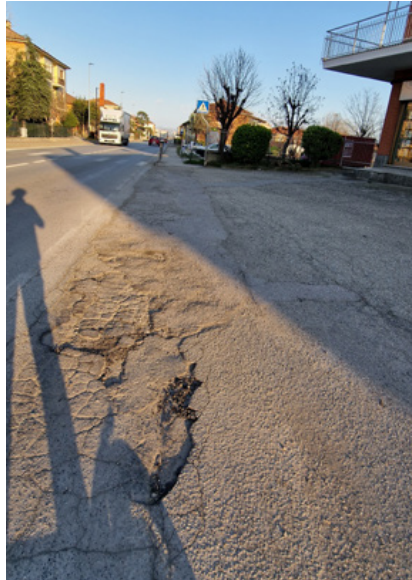
12

Via Statale

Indicazione posizione: altezza civico 22

Tipologia criticità: assenza continuità guida naturale non vedente

Descrizione prestazionale possibile intervento: Realizzazione di segnaletica tattilo plantare in assenza di continuità di guida naturale per distanza superiore agli 8 metri lineari.
Compresa sistemazione pavimentazione sconnessa.

Stima costo intervento possibile risolutivo: **3.500,0 €**

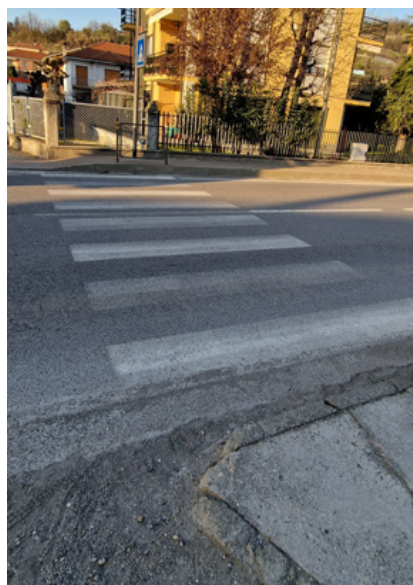
13

Via Statale

Indicazione posizione: attraversamento pedonale altezza civico 22

Tipologia criticità: Presenza di gradino attraversamento pedonale ed assenza segnalazione attraversamento pedonale per non vedenti. (gradino e segnalazione tattilo-plantare entrambi lati)

Eliminazione del dislivello tramite raccordo dei percorsi pedonali realizzando due rampe di pendenza preferibilmente non superiore al 5% con integrazione di segnalazione di attraversamento pedonale attraverso collocazione di adeguata segnaletica tattilo plantare in gres porcellanato da esterno.

Stima costo intervento possibile risolutivo: **3.800,0 €**

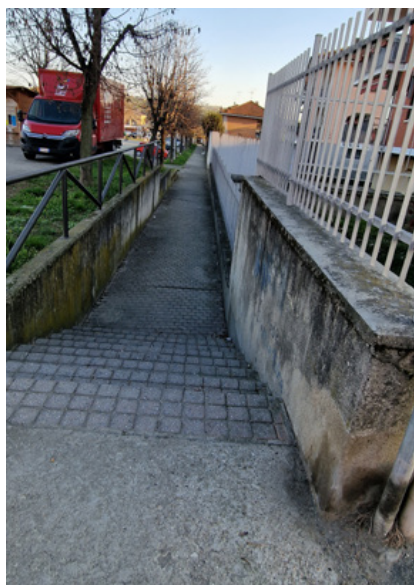
14

Via Statale

Indicazione posizione: gradini per Piazza Europa

Tipologia criticità: Assenza corrimano su entrambi lati scala esterna e segnale tattilo-plantare di fine ed inizio scala

Fornitura e posa di corrimano su entrambi i lati di scala esterna ad $h=0.90$ m ed integrazione di segnaletica tattile di fine ed inizio scala.

DM 236/89 art. 8.1.10 - DPR 503/96 art. 7

Stima costo intervento possibile risolutivo: **2.600,0 €**

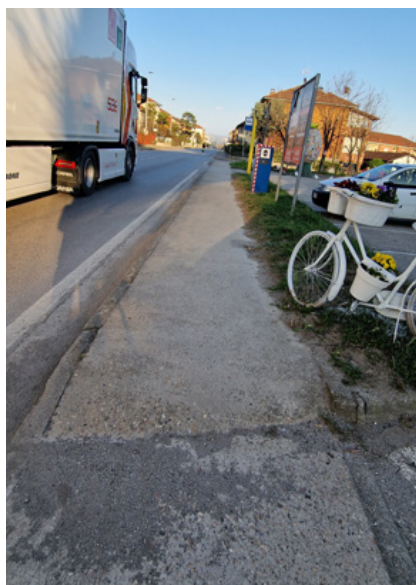
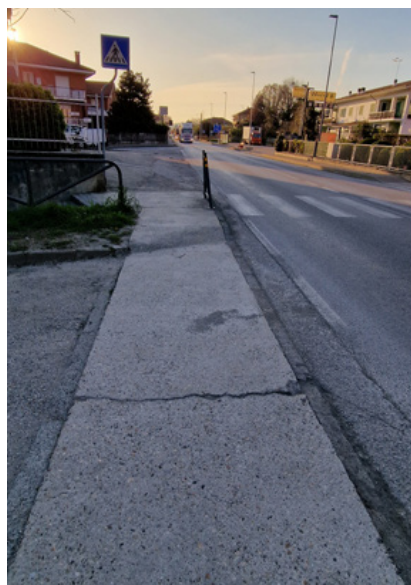
15

Via Statale

Indicazione posizione: parcheggio altezza Piazza Europa

Tipologia criticità: Assenza attraversamento pedonale

Realizzazione di nuove zebrature al fine di segnalare attraversamento pedonale con integrazione di adeguata segnaletica tattilo plantare in mattonelle in gres porcellanato da esterno.

Compreso rifacimento rampe di raccordo con pendenza eccessiva.

Stima costo intervento possibile risolutivo: **1.500,0 €**

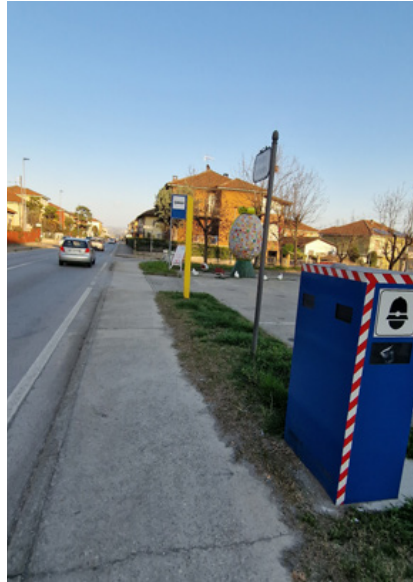
16

Via Statale

Indicazione posizione: fermata bus

Tipologia criticità: Assenza fermata mezzi pubblici accessibile

Realizzazione di fermata dei mezzi pubblici accessibile completa di pensilina per la protezione dagli agenti atmosferici con panchina dotata di schienale e braccioli integrata con segnali tattilo plantari per non vedenti.

Stima costo intervento possibile risolutivo: **17.000,0 €**

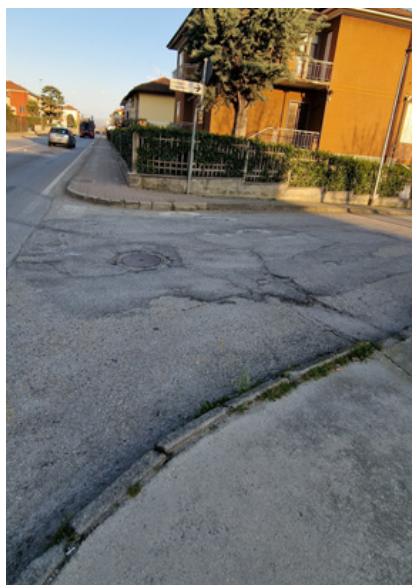
18

Via Statale

Indicazione posizione: intersezione con Via Tanaro

Tipologia criticità: Assenza attraversamento pedonale con presenza di gradini
ambo i lati

Eliminazione del dislivello realizzando un attraversamento pedonale rialzato con integrazione di segnalazione di attraversamento pedonale attraverso collocazione di adeguata segnaletica tattilo plantare in gres porcellanato da esterno.

Stima costo intervento possibile risolutivo: **7.500,0 €**

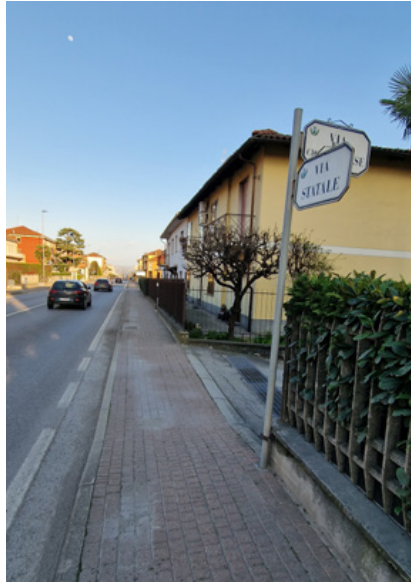
19

Via Statale

Indicazione posizione: intersezione con Via Cesare Pavese

Tipologia criticità: Assenza attraversamento pedonale

Realizzazione di nuove zebrature al fine di segnalare attraversamento pedonale con integrazione di adeguata segnaletica tattilo plantare in mattonelle in gres porcellanato da esterno.

Stima costo intervento possibile risolutivo: **1.400,0 €**

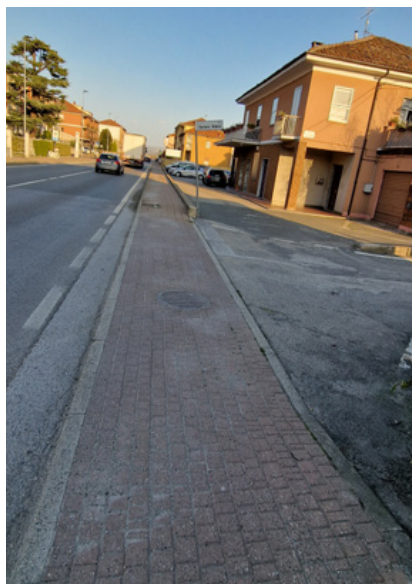
20

Via Statale

Indicazione posizione: intersezione con Via Fontana Ampia

Tipologia criticità: Assenza attraversamento pedonale

Realizzazione di nuove zebraure al fine di segnalare attraversamento pedonale con integrazione di adeguata segnaletica tattilo plantare in mattonelle in gres porcellanato da esterno.

Stima costo intervento possibile risolutivo: **1.500,0 €**

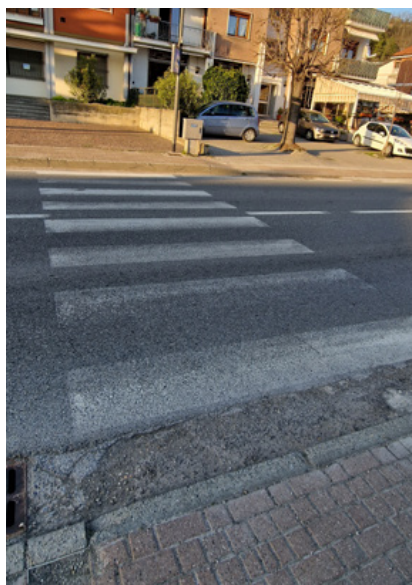
21

Via Statale

Indicazione posizione: attraversamento pedonale altezza Istituto di Credito BPER

Tipologia criticità: Presenza di gradino attraversamento pedonale ed assenza segnalazione attraversamento pedonale per non vedenti. (gradino su un lato e segnalazione tattilo-plantare entrambi lati)

Descrizione prestazionale possibile intervento: Eliminazione del dislivello tramite raccordo dei percorsi pedonali realizzando due rampe di pendenza preferibilmente non superiore al 5% con integrazione di segnalazione di attraversamento pedonale attraverso collocazione di adeguata segnaletica tattilo plantare in gres porcellanato da esterno. *Opportuno posizionare in corrispondenza dell'area in piano da realizzarsi un parapetto lato parcheggio privato.*

Stima costo intervento possibile risolutivo: **3.000,0 €**

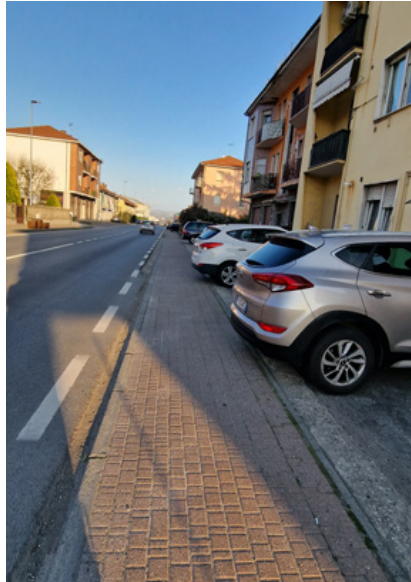
22

Via Statale

Indicazione posizione: da altezza civico 38 a civico 40

Tipologia criticità: assenza continuità guida naturale non vedente

Descrizione prestazionale possibile intervento: Realizzazione di segnaletica tattilo plantare in assenza di continuità di guida naturale per distanza superiore agli 8 metri lineari.

Stima costo intervento possibile risolutivo: **6.500,0 €**

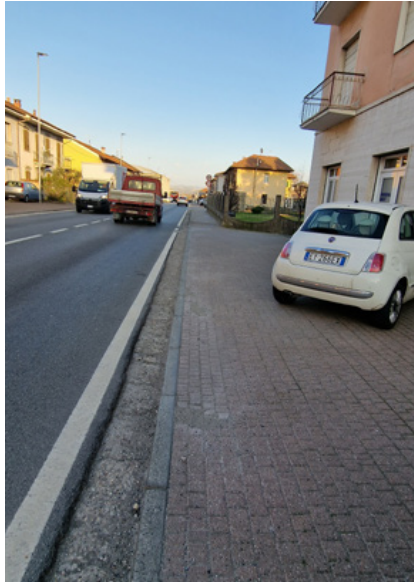
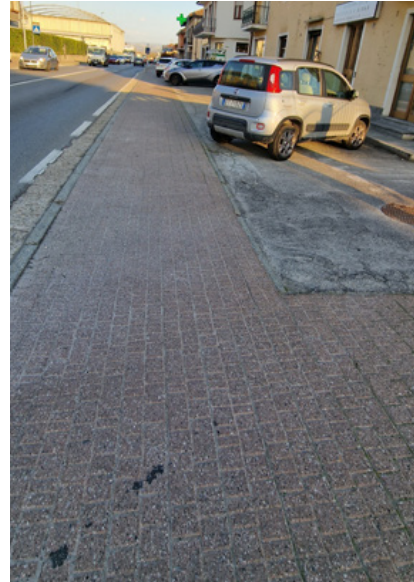
23

Via Statale

Indicazione posizione: altezza civico 42

Tipologia criticità: assenza continuità guida naturale non vedente

Descrizione prestazionale possibile intervento: Realizzazione di segnaletica tattilo plantare in assenza di continuità di guida naturale per distanza superiore agli 8 metri lineari.

Stima costo intervento possibile risolutivo: **4.700,0 €**

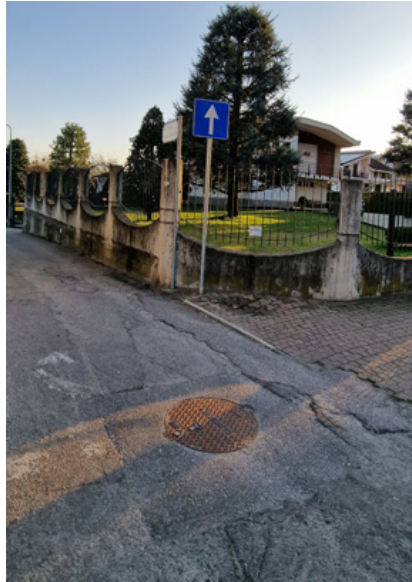
24

Via Statale

Indicazione posizione: intersezione con Via Beppe Fenoglio

Tipologia criticità: Assenza attraversamento pedonale

Realizzazione di nuove zebraure al fine di segnalare attraversamento pedonale con integrazione di adeguata segnaletica tattilo plantare in mattonelle in gres porcellanato da esterno.

Stima costo intervento possibile risolutivo: **1.700,0 €**

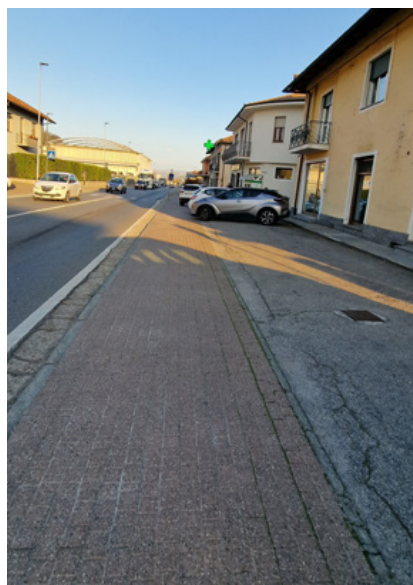
25

Via Statale

Indicazione posizione: da intersezione con Via Beppe Fenoglio fino ad altezza Farmacia

Tipologia criticità: assenza continuità guida naturale non vedente

Descrizione prestazionale possibile intervento: Realizzazione di segnaletica tattilo plantare in assenza di continuità di guida naturale per distanza superiore agli 8 metri lineari.

Stima costo intervento possibile risolutivo: **7.000,0 €**

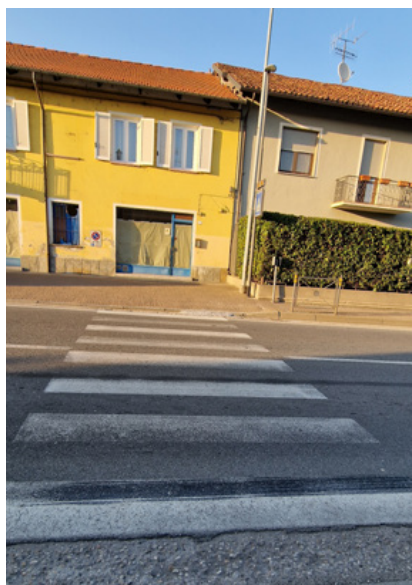
26

Via Statale

Indicazione posizione: attraversamento pedonale altezza Farmacia

Tipologia criticità: Assenza segnalazione attraversamento pedonale per non vedenti (ambo i lati)

Segnalazione di attraversamento pedonale mediante collocazione di adeguata segnaletica tattilo plantare in gres porcellanato da esterno.

Da migliorare raccordo ambo i lati.

Stima costo intervento possibile risolutivo: **2.000,0 €**

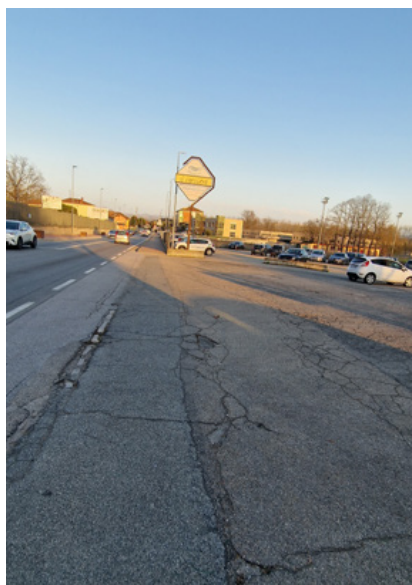
38

Via Statale

Indicazione posizione: accesso parcheggi

Segnalazione di attraversamento pedonale mediante collocazione di adeguata segnaletica tattilo plantare in mattonelle in gres, compreso posa pista pedotattile lungo l'attraversamento (attraversamento pedonale superiore a 8 metri)

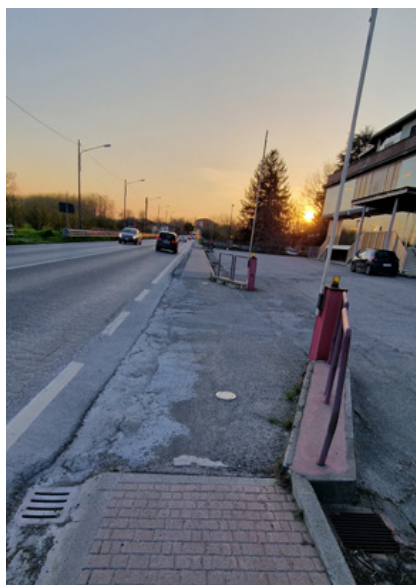
51

Tipologia criticità: Assenza attraversamento pedonale

Realizzazione di nuove zebraure al fine di segnalare attraversamento pedonale con integrazione di adeguata segnaletica tattilo plantare in mattonelle in gres porcellanato da esterno. *Necessario completare il percorso pedonale lungo Via Statale (Tra Scheda 50 e 51), l'intervento difficilmente potrà configurarsi come opera di abbattimento delle Barriere Architettoniche in senso stretto, ossia soggetta ad aliquota iva agevolata al 4% ai sensi del DPR 26 ottobre 1972 n. 633, punto 41 ter della tabella A - parte II.*

Stima costo intervento possibile risolutivo: **1.300,0 €**

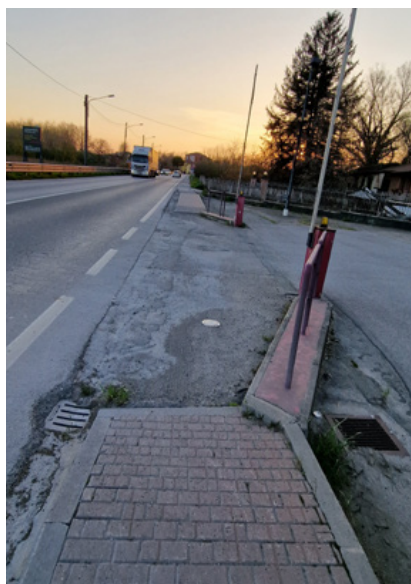
53

Tipologia criticità: Assenza attraversamento pedonale

Realizzazione di nuove zebrature al fine di segnalare attraversamento pedonale con integrazione di adeguata segnaletica tattilo plantare in mattonelle in gres porcellanato da esterno.

Stima costo intervento possibile risolutivo: **1.200,0 €**

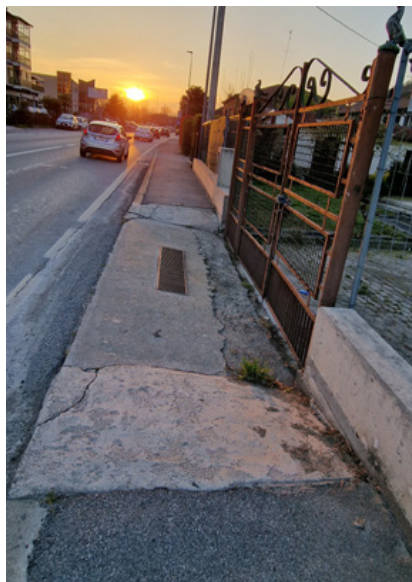
55

Tipologia criticità: Percorso pedonale con pendenza trasversale superiore all'1%

Rifacimento del marciapiede o percorso pedonale esistente previa demolizione della pavimentazione compreso il sottofondo. Il nuovo piano di calpestio dovrà risultare compatto, omogeneo con pendenza trasversale non superiore all'1%.

Intervento possibile solo previo accordo con privato perchè questi trasferisca la pendenza trasversale all'interno della propria proprietà arretrando il passo carrabile.

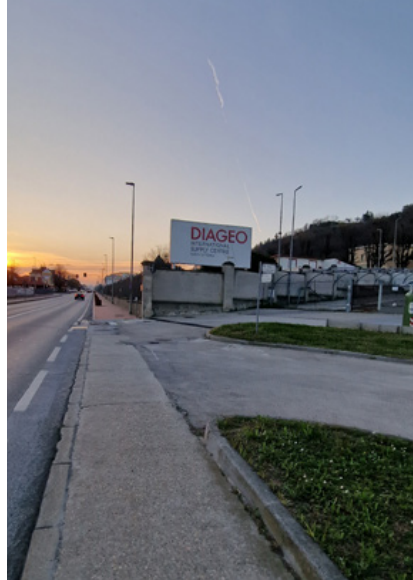
57

Tipologia criticità: Assenza attraversamento pedonale

Realizzazione di nuove zebraure al fine di segnalare attraversamento pedonale con integrazione di adeguata segnaletica tattilo plantare in mattonelle in gres porcellanato da esterno.

Stima costo intervento possibile risolutivo: **1.300,0 €**

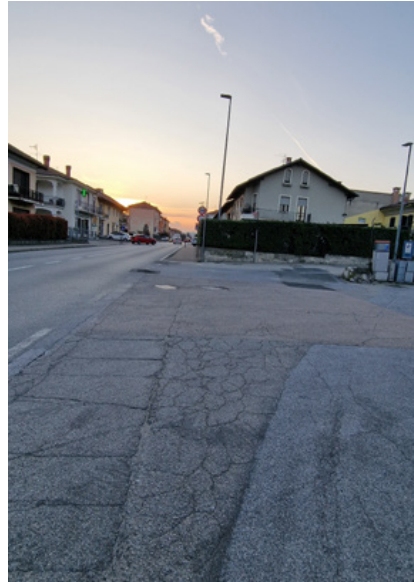
59

Tipologia criticità: Assenza segnalazione attraversamento pedonale per non vedenti (ambo i lati) compreso posa pista pedotattile lungo l'attraversamento (attraversamento pedonale superiore a 8 metri)

Segnalazione di attraversamento pedonale mediante collocazione di adeguata segnaletica tattilo plantare in mattonelle in gres, compreso posa pista pedotattile lungo l'attraversamento (attraversamento pedonale superiore a 8 metri).
